Detta ska uppmärksammas på alla de urinpåsar som har en plastflärp som backventil inuti påsen i anslutning till slangen

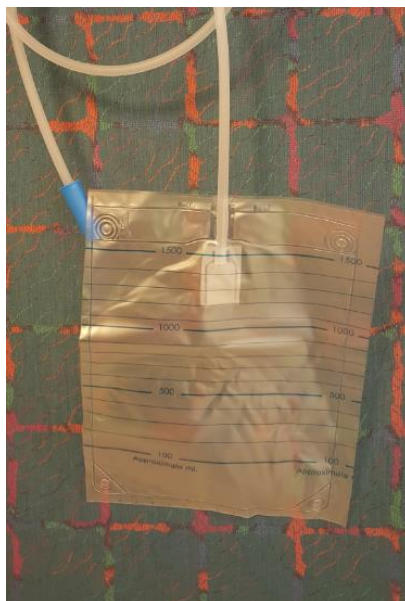
Sedvanliga urinpåsar som exempelvis denna som finns på artikelnummer 25442 - Urinpåse ej tömbar sängpåse Unomedical 1,5L slang 110cm, där man tydligt ser den lilla plastflärp som omger slangen i mynningen på påsens insida. Genom synergier har det uppmärksammats att urin inte runnit ned i påsen med urinträngningar som symptom på grund av att denna flärp har vikt sig.

Vill med denna information rikta uppmärksamhet på att kontrollera att denna backventil är korrekt, illustrande bilder följer på hur det ska se ut när det är korrekt samt när det är felaktigt. Om det visar sig att plastflärpen vikt sig kan man försöka att släta ut den eller byta till en ny urinpåse med korrekt plastflärp. Denna bild illustrerar när backventilen i påsen är korrekt (Rätt)

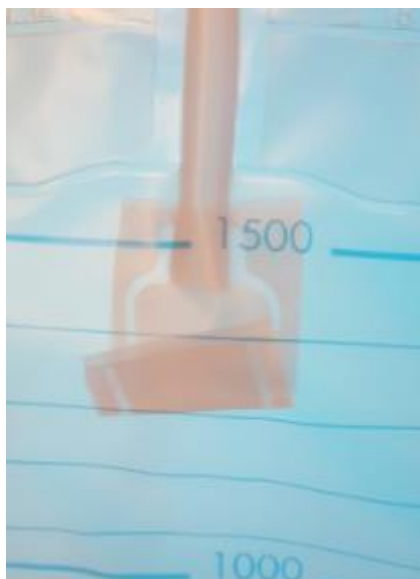
Denna bild illustrerar när backventilen har vikit sig (Fel)

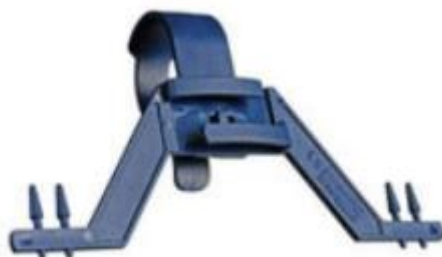
Sedan rekommenderas att 28944 – urinpåhängare för säng, plast, blå ALLTID används för att minska risken att backventilen ska täppas till.
