## Säkerhetsmeddelande gällande duschstol "Sorrento"

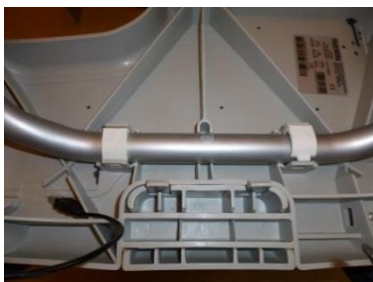
Vi har haft ett antal tillbud med Sorrento där benens infästning under sitsen gett vika och resulterat i att benen knäckts utåt och stolen blivit instabil.

1a) "Gamla" benstödsinfästning på Sorrento - ska bytas ut!

**Alla duschstolar som inte har denna förstärkning under sitsen ska omgående bytas ut.**

Alla duschstolar som har den gamla infästningen (bild 1a) ska bytas ut så snart som möjligt!

1. Du som förskrivare beställer ny duschstol Sorrento från Länservice, **sesam nr: 41721**  
Utbytesstolarna för denna säkerhetsåtgärd har fått ett nytt sesam nummer för att kunna särskiljas från övriga. Ingen kostnad för duschstolen eller frakt debiteras för detta säkerhetsutbyte.
2. Den gamla duschstolen byts ut mot den nya hos hjälpmedelsanvändaren.
3. När duschstolen är utbytt hos hjälpmedelsanvändaren inrapporteras uppgifter på den utbytta stolen till Länservice.  
Ett inrapporteringsdokument samt färdigfrankerat kuvert finns medpackat i kartongen för den nya duschstolen.

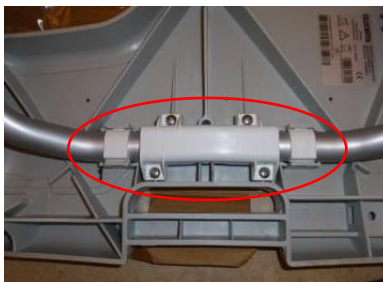
Från juli 2016 gjorde Invacare en förstärkning under sitsen på Sorrento.

Duschstolar som utleverades efter det datumet har en förstärkt konstruktion och omfattas inte av denna säkerhetsåtgärd.

1b) Ny förstärkt benstödsinfästning på Sorrento – ska inte bytas ut!
