Säkerhetsmeddelande gällande duschstol "Sorrento"

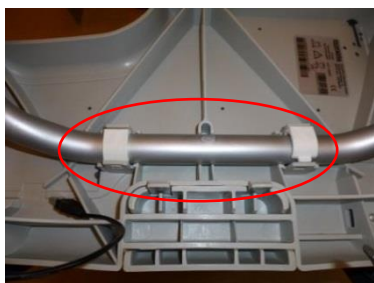
Det har varit ett antal tillbud med duschstol Sorrento där benens infästning under sitsen gett vika och resulterat i att benen vikts utåt och stolen blivit instabil.

1a) "Gamla" benstödsinfästning på Sorrento – duschstolen ska bytas ut!

Alla duschstolar som inte har denna förstärkning under sitsen ska omgående bytas ut.

Alla duschstolar som har den gamla infästningen (bild 1a) ska bytas ut så snart som möjligt!

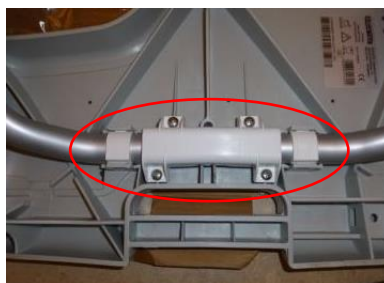
Från juli 2016 gjorde leverantör Invacare en förstärkning under sitsen på Sorrento.

1b) **Ny** förstärkt benstödsinfästning på Sorrento – duschstolen ska inte bytas ut!

Duschstolar som utlevererades efter det datumet har en förstärkt konstruktion och omfattas inte av denna säkerhetsåtgärd.
